マックス 勤怠管理ソフト
WindowsUpdate 後の印刷不具合について

マックス 勤怠管理ソフトにおいて、自動更新を含めた WindowsUpdate 後に集計結果個人別表示等の複数ページを印刷できない不具合が発生しております。以下の手順をご参照いただき、原因となる Windows 更新プログラムの削除をお願い申し上げます。

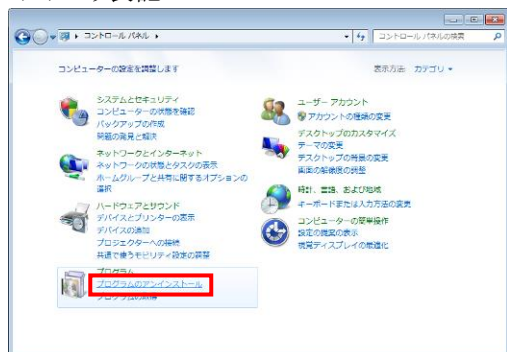
②コントロールパネルが表示されます。カテゴリ表記の場合「プログラムのアンインストール」、アイコン表記の場合「プログラムと機能」をクリックします。

〈カテゴリ表記〉

〈アイコン表記〉

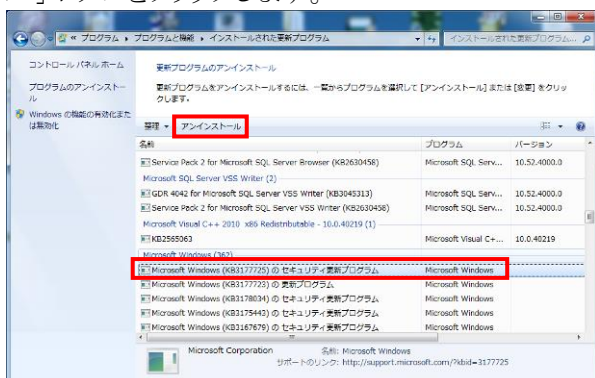
④「更新プログラムのアンインストール」画面が表示されます。一覧の中から「Microsoft Windows(KB317725)のセキュリティ更新プログラム」をクリックし、画面上部の「アンインストール」ボタンをクリックします。

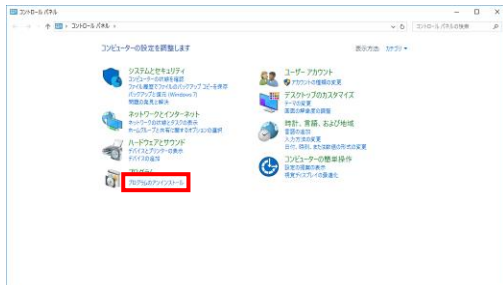
②コントロールパネルが表示されます。カテゴリ表記の場合「プログラムのアンインストール」、アイコン表記の場合「プログラムと機能」をクリックします。

<カテゴリ表記>

<アイコン表記>

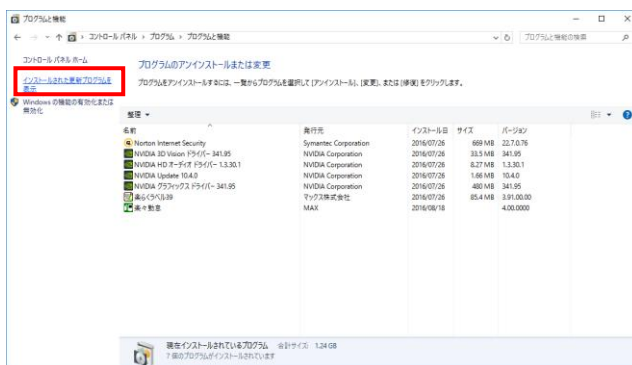
③「プログラムのアンインストールまたは変更」画面が表示されます。画面左の「インストールされた更新プログラムを表示」ボタンをクリックします。
